#### 4. 葛川氾濫の検証

## 5. 排水機場有無のシミュレーション

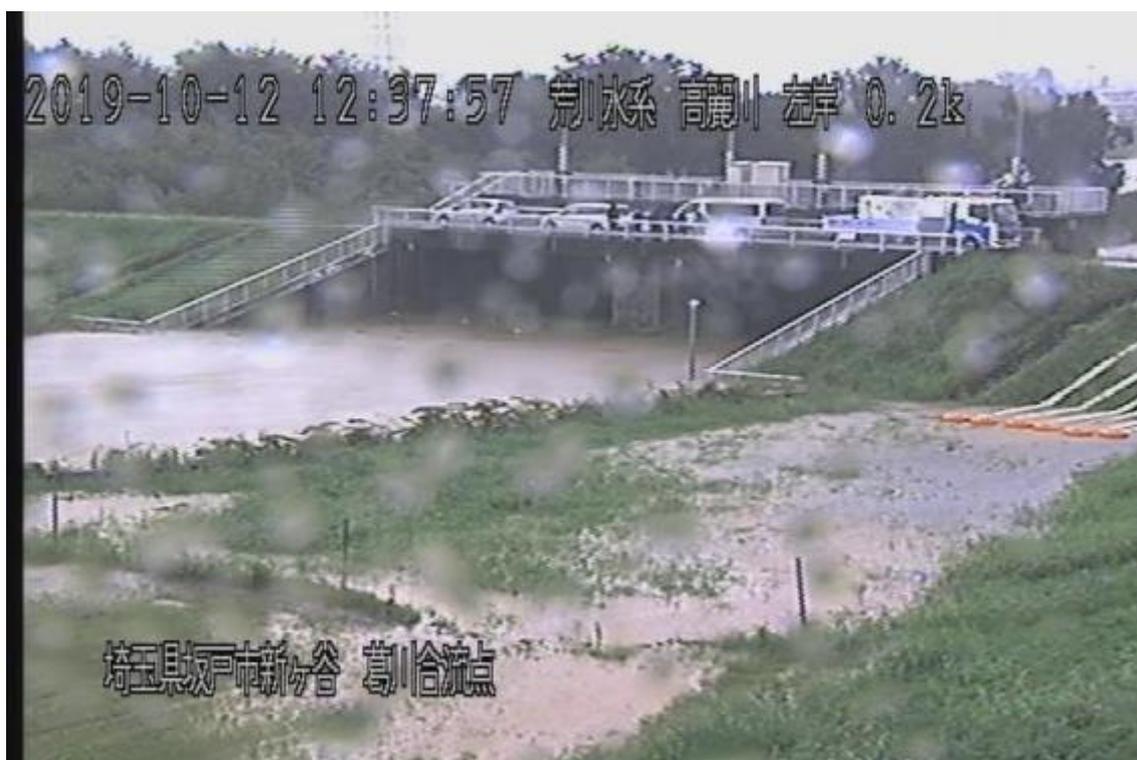
写真9 12時37分時点の葛川水門

この画像では越辺川・高麗川からの逆流は確認できない

被災した当初から住民の中には、「葛川水門の閉鎖が早すぎる」といった声があった。特に、「住民が水門閉鎖の抗議のために市役所に出向き、窓口の担当が水門の閉鎖が2時間早かったことを認めた」などと真偽のほどはわからないような話も聞こえてきた。そのため、水門の閉鎖が問題あったかを検証してみた。検証には、国土交通省が運用しているライブカメラを用いた。その結果、12時37分57秒に撮影した画像上では越辺川・高麗川からの逆流は確認できない（写真9）。次に、12時57分57秒の画像では葛川は越水してことから逆流が始まっていると予想される（写真10）。水門の閉鎖は13時14分と記録されており、13時37分57秒のライブカメラ画像からでも水門が閉じていることが確認できる（写真11）。これらのことから、葛川水門の閉鎖については問題ないと考えられる。

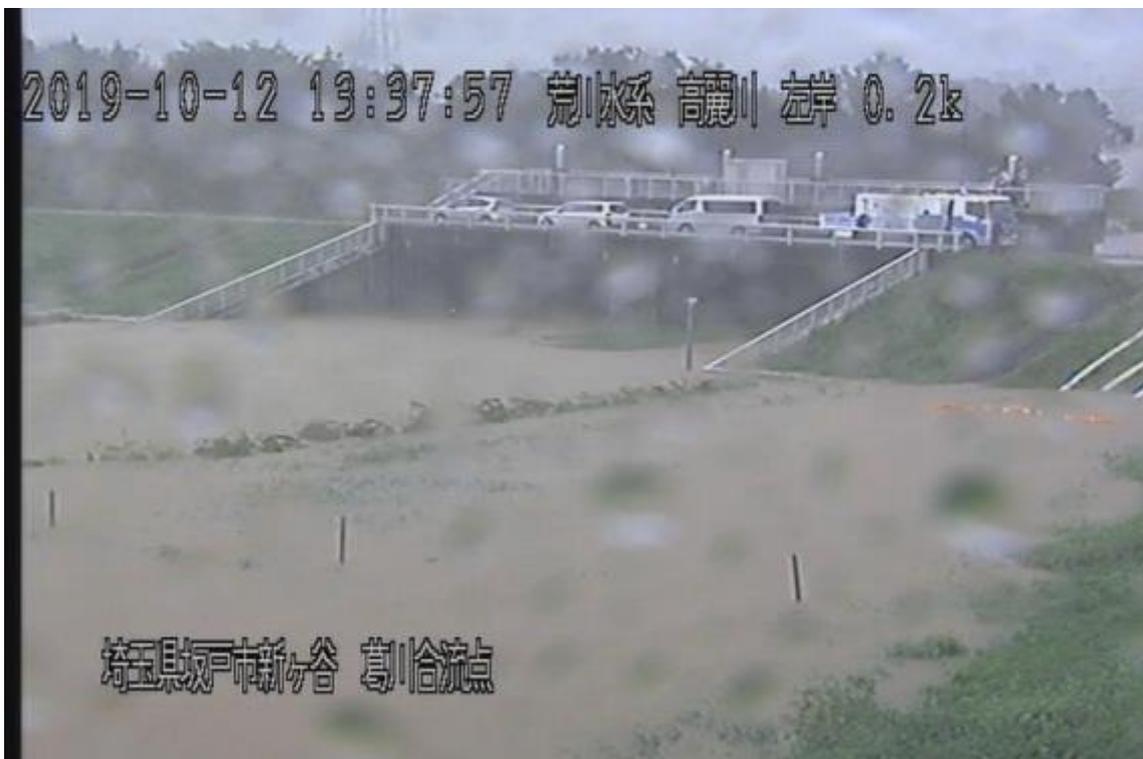
写真 11 13 時 37 分時点の葛川水門

水門上部に位置する棒状の位置が下がっていることから水門閉鎖が確認できる

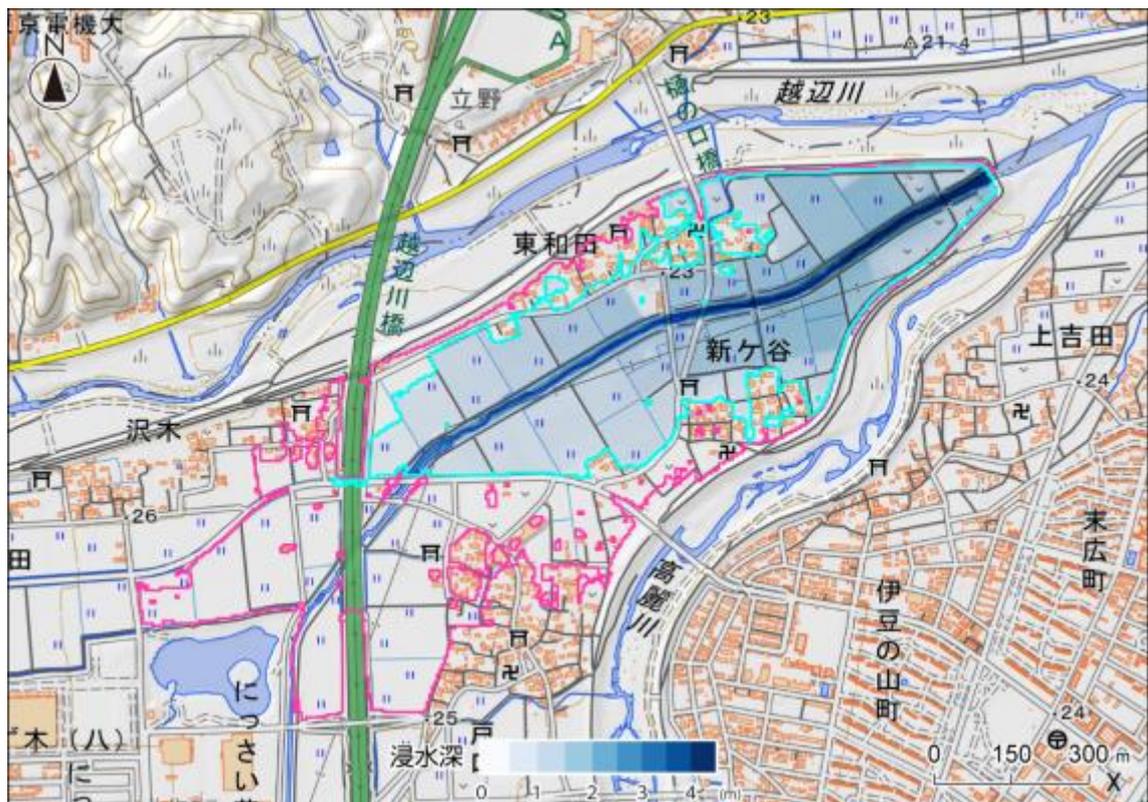
図 7 台風 21 号(2017/10/23)で発生した葛川の内水氾濫

水色線：台風 21 号の浸水範囲、ピンク線：台風 19 号(2019/10/13)の浸水範囲

地図上の浸水深は台風 21 号によって発生した浸水深を示す

そこで、飯盛川排水機場と同等の性能があった場合の浸水深・浸水範囲をシミュレーションしてみた。飯盛川排水機場の排水能力は  $7 \text{ m}^3/\text{s}$  である。実際の排水は下流の水位によって稼働が制限されるが、今回は前述のポンプ車と同じ稼働時間と仮定したところ、排水量は約  $30.2 \text{ 万 m}^3$  となった。その結果、排水機場があった場合では今回の浸水量は約  $60.2 \text{ 万 m}^3$  となった。 $60.2 \text{ 万 m}^3$  は台風 21 号(2017/10/23)で発災した内水氾濫の浸水量とほぼ同量である（図 7）。新ヶ谷地区・東和田地区の建物はかさ上げなどによって、台風 21 号の浸水水位より高い位置に立地するため浸水による被害はほとんどなかった。台風 21 号における葛川の最大浸水時の標高は  $23.7\text{m}$ （台風 19 号の最大浸水時の標高は  $24.8\text{m}$ ）であったことから、排水機場があれば約  $1.1\text{m}$  程度の水位を下げることでできた可能性がある。つまり、飯盛川排水機場と同等の排水機場があれば、今回のような大規模な床上浸水・床下浸水は生じなかったと考えられる。
