4-3	月 日	＜演習＞防災×メディアリテラシー
-----	-----	------------------

＜演習＞ 現在起こっている自然災害を分析しよう。

＜資料①＞静岡県熱海市伊豆山で土石流発生(google map 3D表示)

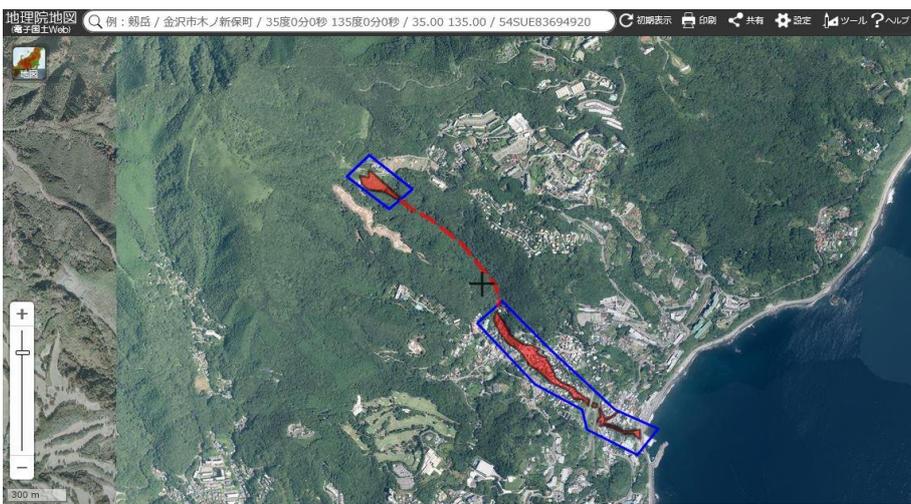
＜資料④＞国土地理院の土石流調査（空中写真画像に崩壊地と被害地を書き加えた）

この崩壊地は空中写真や地形図によると、新たに谷を埋めて造成した地形であることが想像できる。この地形に多くの雨が降り、土の中の水分が増え、崩れやすくなり、土石流となったと言えそうである。また、この南側には森林を切り開き造成中の土地が見られるが、地形図によると、南側の谷の上流であり、この造成地が森林の(④保)を減らしたとすれば、南側の谷の川の流量を増やしたと考えられる。しかし、南側の谷では土石流は発生しなかったことから、地表を流れた雨のほとんどを流下させたと言える。ただ、地層の向きや(⑤地)の流れがわからないと、この造成が土石流になんらかの影響を与えた可能性は完全に否定できないであろう。

多くの人々が目にする民間地図情報サービスでは、災害の発生地点が南側の造成地であるような表示になっており、公的な(⑥国)の調査報告との誤差がある。このことから災害の責任をこの造成に指摘する誤解が生まれており、民間地図情報サービスと公的な調査報告を(⑦比)して正確を期するリテラシーが私たちに求められている。

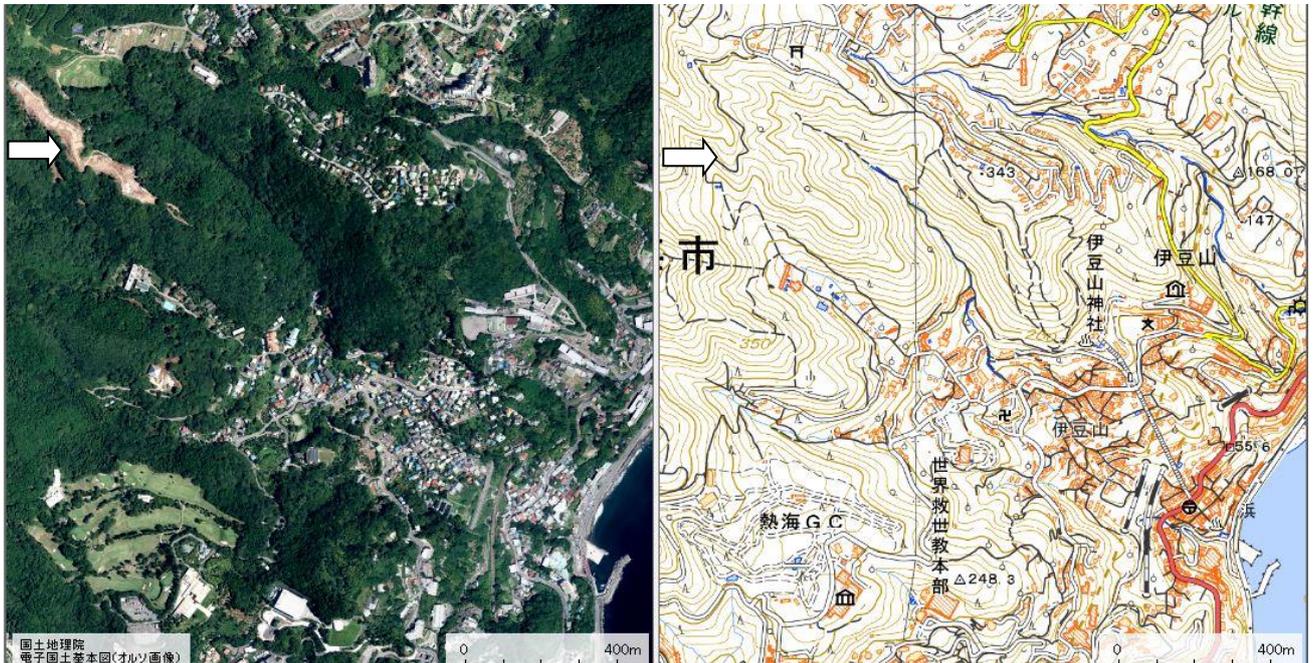
<作業①> <資料④>を見て、土砂が崩壊した範囲を以下の空中写真と地形図に書き込んでみよう。また、空中写真の白矢印(□→)の造成地(木がない)の範囲を地形図に書き込んでみよう。ちなみに、この造成地は南側の斜面であるという。尾根線を意識して範囲を定めよう。
