台風19号の被災・復旧状況を 視察する緊急巡検 報告書

2019年12月26日

埼玉県高等学校社会科教育研究会地理部会

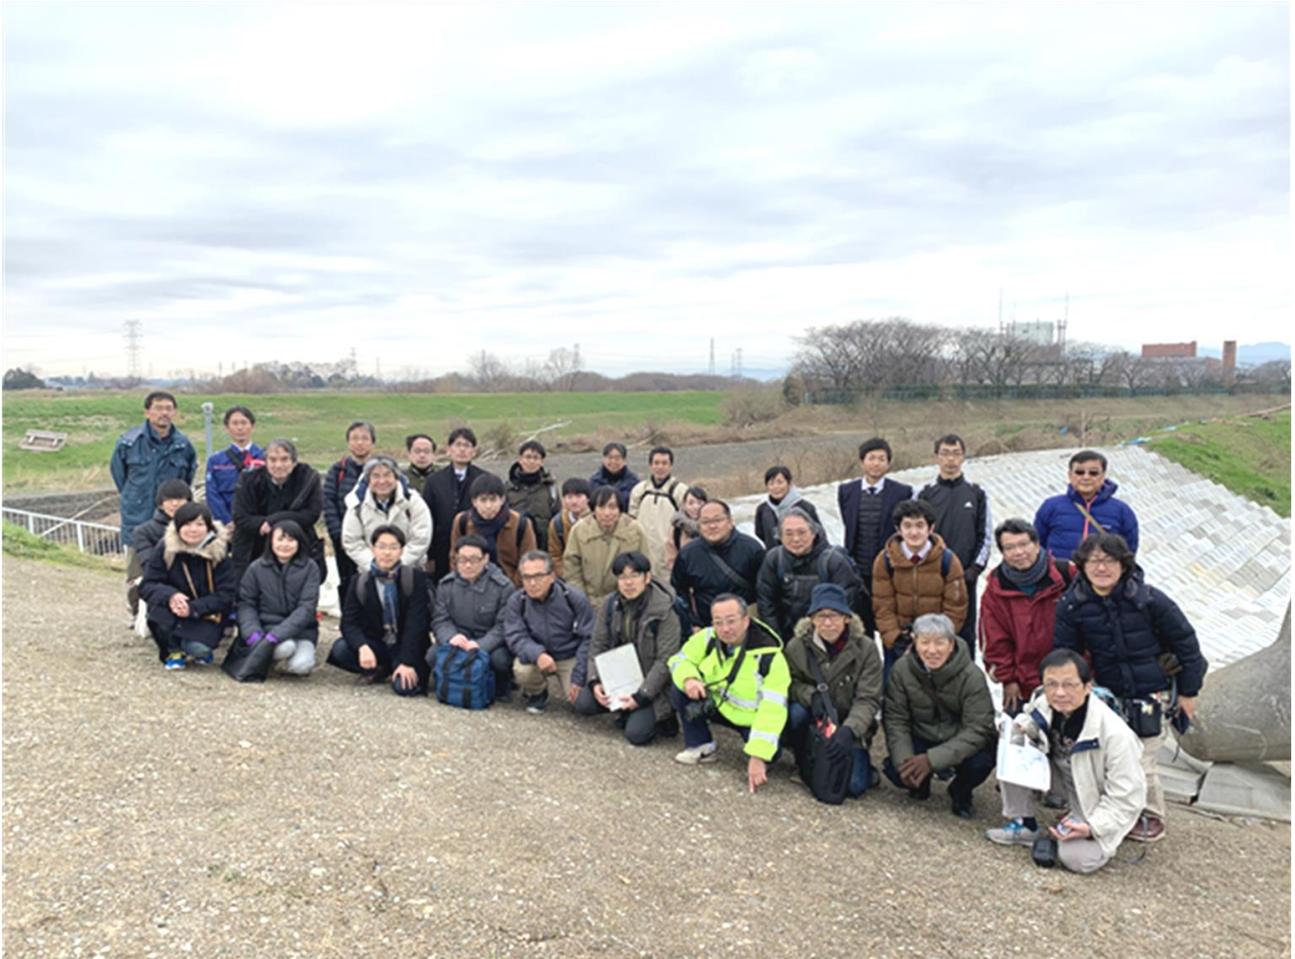
九十九川水門（越辺川左岸 7.6k 決壊地点）にて撮影。後方（上流側）の白い部分は決壊地点で、緊急復旧工事は完了した状態。後列左端は現地を案内していただいた国土交通省関東地方整備局荒川上流河川事務所計画課企画係長の荒金由貴久様，その右隣が同課専門官の又吉健太様。又吉様の右斜め前が地理部会長の狩野徹。

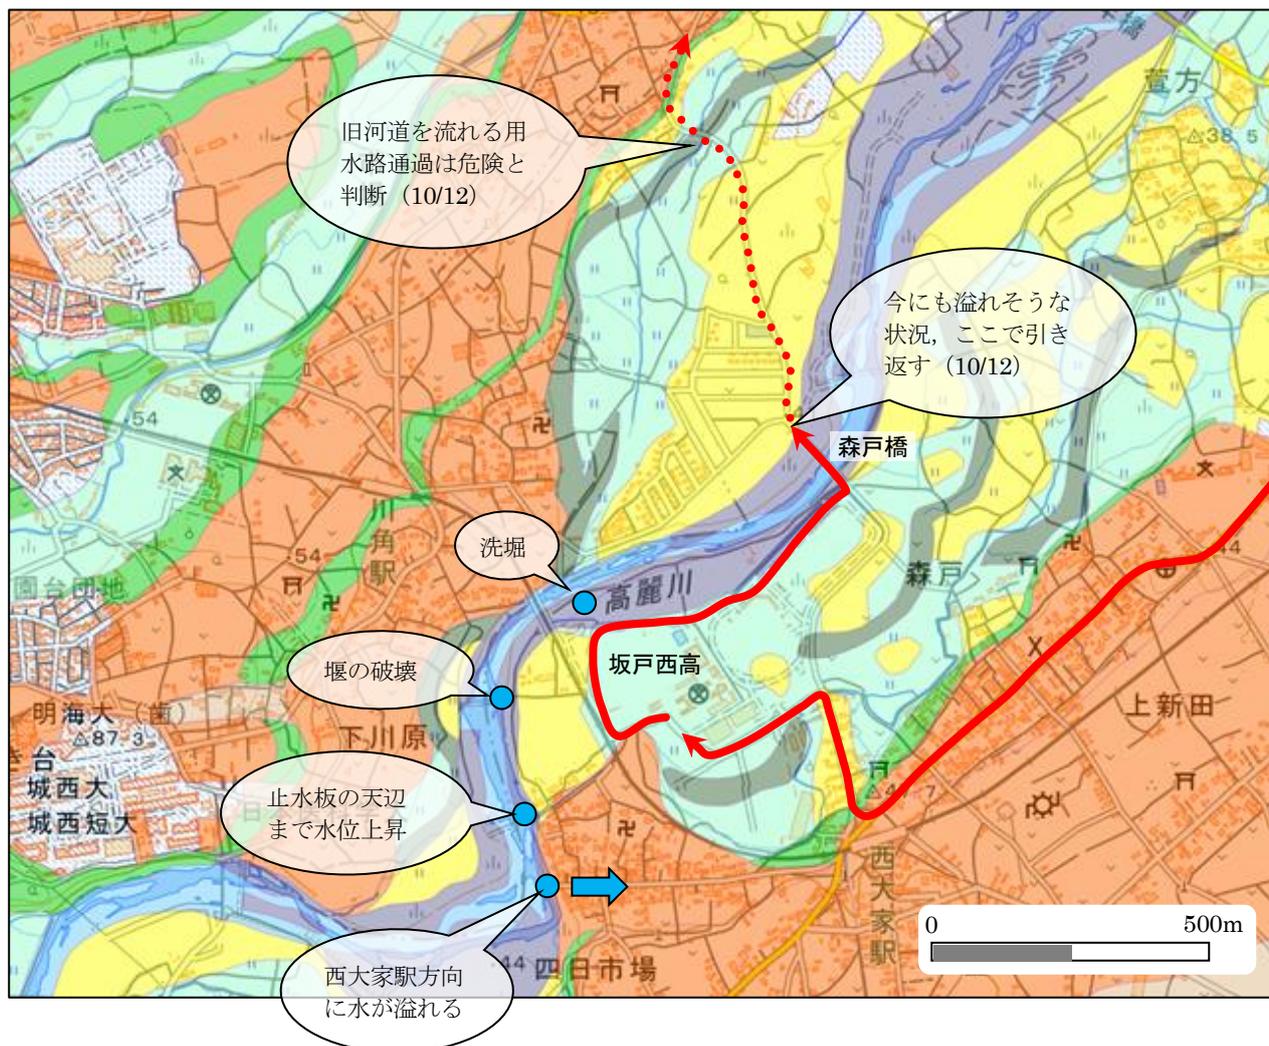
図 1

- (注) ・ 赤の実線は 10 月 12 日 17 時ごろのルートを示す。点線は予定していたルートを示す。
 ・ 青の●は、10 月 15 日に実施した授業内巡検で視察した地点を示す。

2019年10月12日(土)から13日(日)にかけて本県に大きな被害をもたらした台風19号は、筆者(地理部会副会長・加藤一郎)がこれまで経験した台風とは大きく異なっていた。台風接近前から大きな被害が予想されており、予定されていた部活動は前日11日(金)の段階で中止とした。筆者は土曜日を久しぶりに鶴ヶ島市中新田の自宅で過ごしたが、12日午前中から時間あたり30mm前後の強い雨が弱まることなく降り続き、国土交通省が公開する高麗川や越辺川の水位は上昇を続けていた。勤務する坂戸西高校は高麗川右岸に位置しており、状況を確認するために12日17時ごろ様子を見に行ったが、学校に近い高麗川にかかる森戸橋北詰はほぼ満水で、今にも溢れそうであった。そのまま北上するのは危険と判断して引き返すことにした(図1)。12日深夜に台風が通過して、23時過ぎには雨は止んだが、その数時間前には都幾川で氾濫発生のお知らせがあった。

三連休明けの15日(火)は、ちょうど午前中の3コマが地理B(3年次選択)の授業で、管理職の許可を得て*学校周辺の巡検に出かけた。東武越生線高麗川橋梁付近では、護岸脇の土砂が大きくえぐられていた。現在でも使用されている森戸堰(四号堰)は破壊され、近所の住人は来年の稲作を心配していた。現在は使用されていない旧三号堰の天端には止水板が取り付けられ、そのおかげで浸水を免れたと四日市場地区の自治会役員に聞いた。もし、止水板を超えていたら、旧河道の用水路跡を通じてまっすぐ坂戸西高校に到達していたはずである。ちなみに止水板は代々の自治会長に引き継がれ、洪水が予想されるときはあらかじめ設置する決まりになっているという。さらに、その上流四日市場の旧河岸では道路まで水が上がり、あふれた水は西大家駅方向に流れていったそうである(図1)。

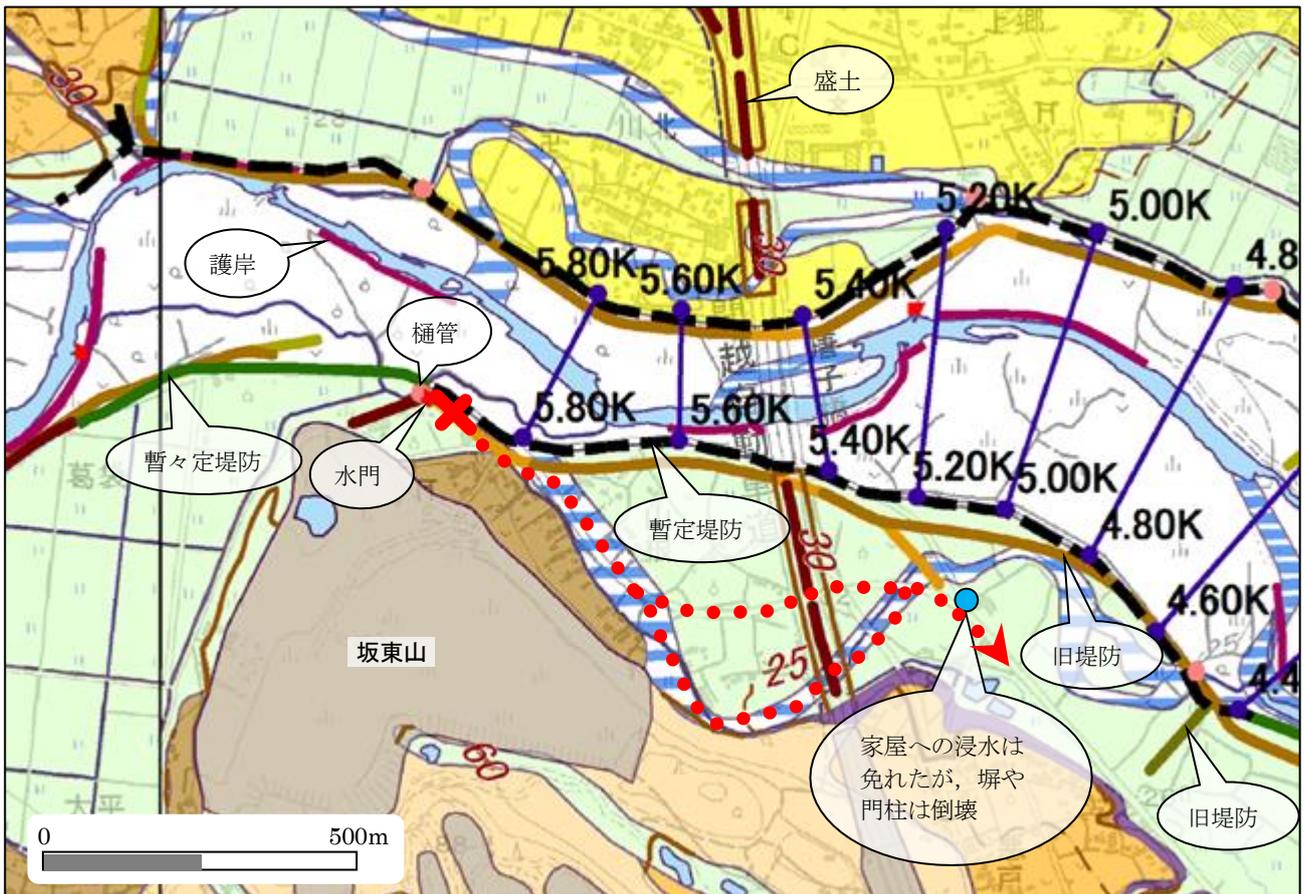
図2

- (注)
- ・ 赤の×は決壊地点を示す。
 - ・ 赤の点線は洪水の流水方向（筆者推定）を示す。
 - ・ 「護岸」・「旧堤防」などの吹き出しは、治水地形分類図の河川管理施設の凡例を示す。
- (地理院地図・治水地形分類図により作成)

翌13日朝8時から台風被害の調査のために自宅を出発した。自宅から2kmほど西にある坂戸西高校の被害は確認されなかったが、学校の北側を流れる高麗川右岸(坂戸市四日市場)を歩くと、堤防上の遺留物からあと数十cm水位が高ければ洪水は確実に坂戸西高校の敷地に到達していたことを確認した。続いて毛呂山町苦林の越辺川右岸を探索し、越辺川の越流を確認した。さらに東松山市葛袋の都幾川右岸を探索し、旧堤防の決壊地点を視察し、濁流が流れた込んだお宅のご主人に話を聞くことができた。ご主人によると、過去に下流の東松山橋付近から逆流した水による浸水はあったが、今回のように上流からの洪水に襲われることはなかったという(図2)。逆流した水はゆっくり上昇するが、今回はあつという間に浸水したという。11時に東松山市毛塚の「めぐみ食堂」で早い昼食をとったあと、東松山市高坂から国道407号バイパスを北上して新東松山橋(南)交差点に到達すると、正面のピオニウォークは完全に水没していた。このあと、毛呂山町西戸の越辺川左岸の越流(溢水)を確認して帰宅した。

じめ)様とお話させていただく機会を得て、後日、社会科教員の訪問について了解を得た。続いて東松山市早俣の***都幾川右岸 0.4k と同正代の越辺川右岸 7.6k の決壊地点は、緊急復旧工事による通行止めにより正代運動公園入口よりも先に進むことができなかったが、工事の様子や堤防法面に張られたブルーシートは遠方より確認することができた。さらに、東松山市葛袋の都幾川右岸旧堤防決壊地点を視察した。ここは 13 日に筆者が一人で視察したときには決壊の原因を推定することができなかったが、地理部会長・狩野徹先生は痕跡等から判断して、南から北に向かって流れる用水路からの水と都幾川からあふれた水が水門(奈目曾樋管)付近に溜った結果、旧堤防を越水、決壊したのではないかと推察した。

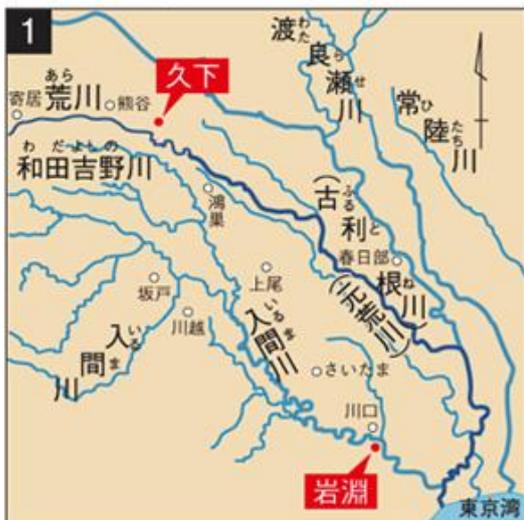
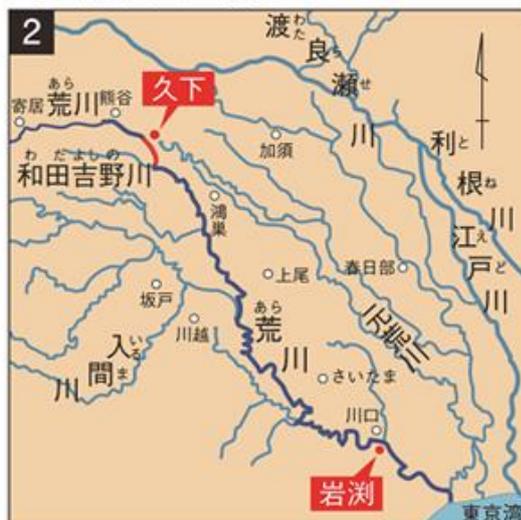
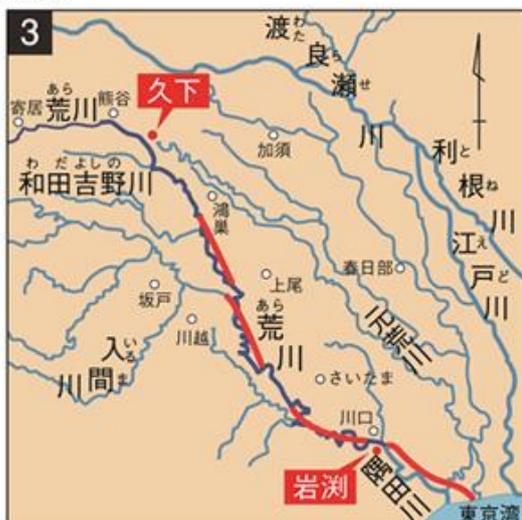
図 1

はじめに、現在の荒川の流路がどのように形成されてきたかみる。図1の**1**を見ると、江戸時代以前の荒川は熊谷市付近から現在よりも東に流れ、利根川と合流して東京湾に注いでいた。江戸時代の初期、1629年に伊奈忠治によって荒川は利根川と分離された（荒川の背替え・荒川の西遷）。具体的には熊谷市久下付近で当時の荒川を締め切り、新河道を掘削して和田吉野川に接続した。そして締め切られたかつての荒川は元荒川になった**2**。さらに、**3**を見ると、中流部の河道は直線化されるとともに、下流（岩淵以降）には東側に放水路が掘削され、もともとの下流は隅田川と呼ばれるようになっていくことが確認できる。とくに**2**～**3**の間の改修は、先に述べたように1910年の大洪水が大きく関係している。

— 荒川
— 改修部

大洪水の翌年の 1911 年に「荒川改修計画」が策定され、近代的な荒川河川改修が始まった。工事は下流部より開始し、同年に荒川放水路の建設が始まり、1930 年（昭和 5 年）に完成した。岩淵よりも上流部は、1918 年（大正 7 年）に荒川上流改修計画に着手し、1954 年（昭和 29 年）に完了した。この間、本川では河道の直線化、連続堤防や横堤の建設などが行われた。一方、支川でも入間川・越辺川・小畔川の三川が合流する落合橋（川越市－川島町）付近でも洪水を軽減するために河道の変更や堤防の建設が行われた。

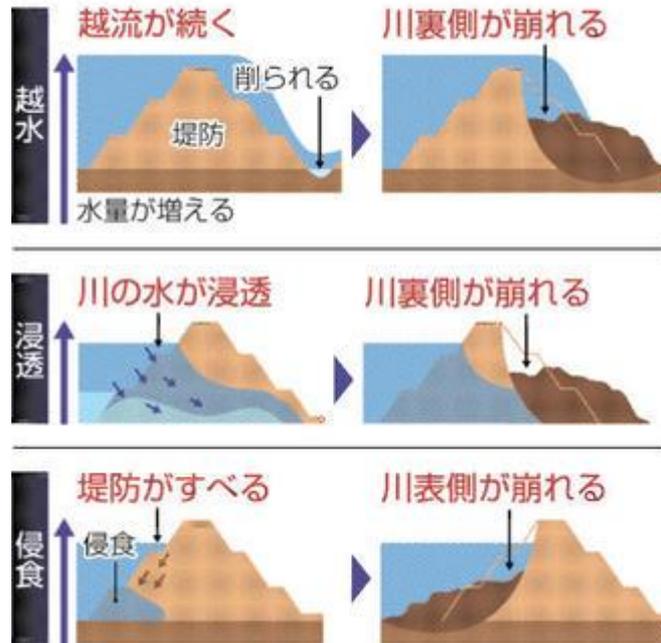
図 2

荒川の本川・支川も含めて堤防が決壊したのは、1947 年のカスリーン台風以来である。今回の*荒上管内（国管理区間）の 3ヶ所の決壊の原因は、いずれも越水によるものと推定されている。図 2 は、堤防決壊の三つの要因を示したものである。

堤防決壊のメカニズムイメージ

- ① 堤防の表裏両方にできた落堀（おっぼり。堤防を流れ落ちる水流によって地面が侵食されてできた凹地。p.10 図2の「削られる」の部分は川裏にできた落堀。）を埋める。
- ② 土砂が失われた決壊地点に土砂を投入し、固めながら堤防の形に整える。
- ③ 遮水シート（灰色の厚手のフェルト状の生地）で覆う。

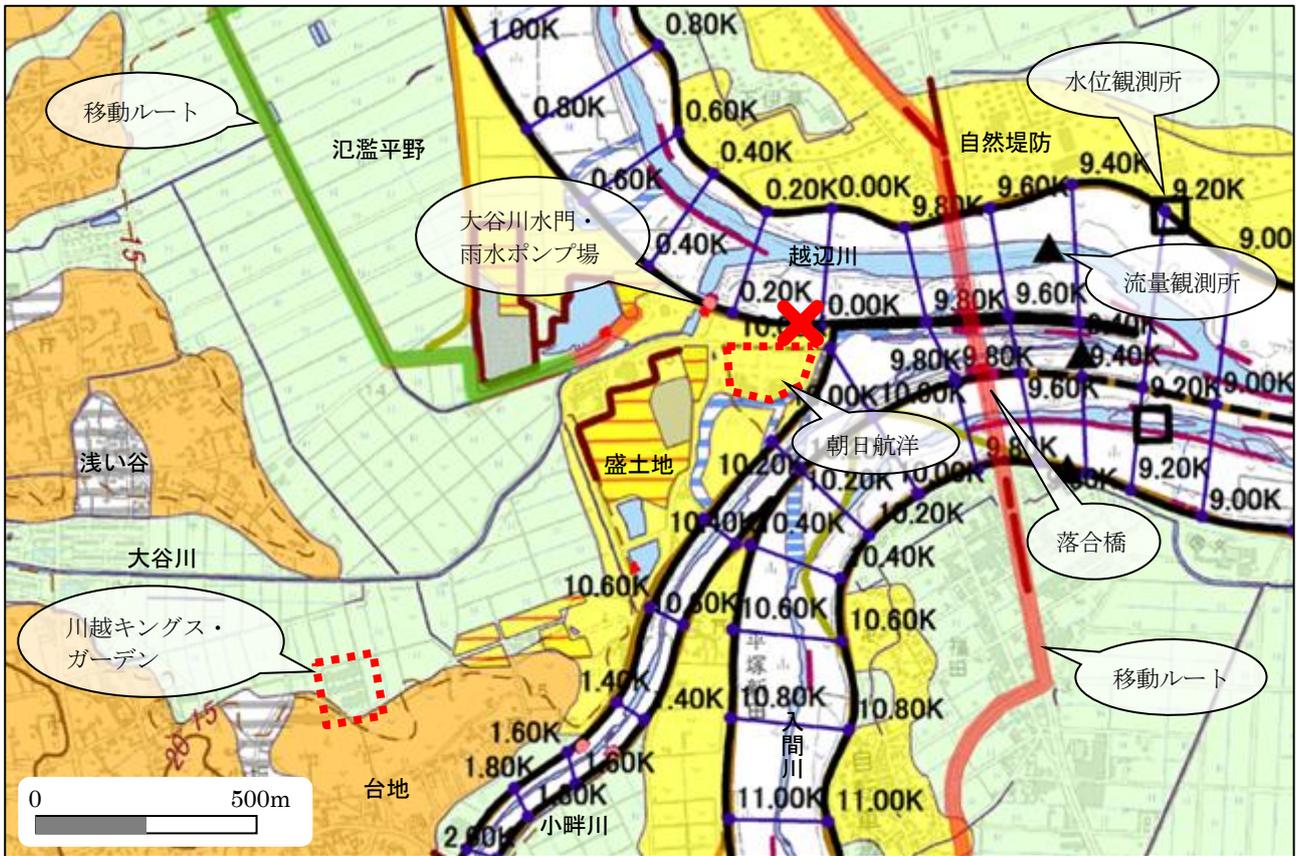
図3

- (注) ・ 吹き出しは、施設名または治水地形分類図の凡例を示す。ここに示されていない凡例は、p.5の図2と同じ。
・ ゴシック体の文字は、河川名か地形名を示す。

図3と図4を見比べると、浸水したのはおもに標高が低い氾濫平野で、台地はほぼ浸水していないことがわかる。****地形治水分類図の解説書によると小分類の氾濫平野は、「低地のうち、河川の堆積作用によって形成された起伏の小さい低平地を総称して「氾濫平野」とする。」とある。簡単に言うと、河川の氾濫に伴う堆積作用によって形成された一般的な低地面をいい、自然堤防は低地のなかの微高地である。台地は氾濫平野や自然堤防よりも高くなっている。

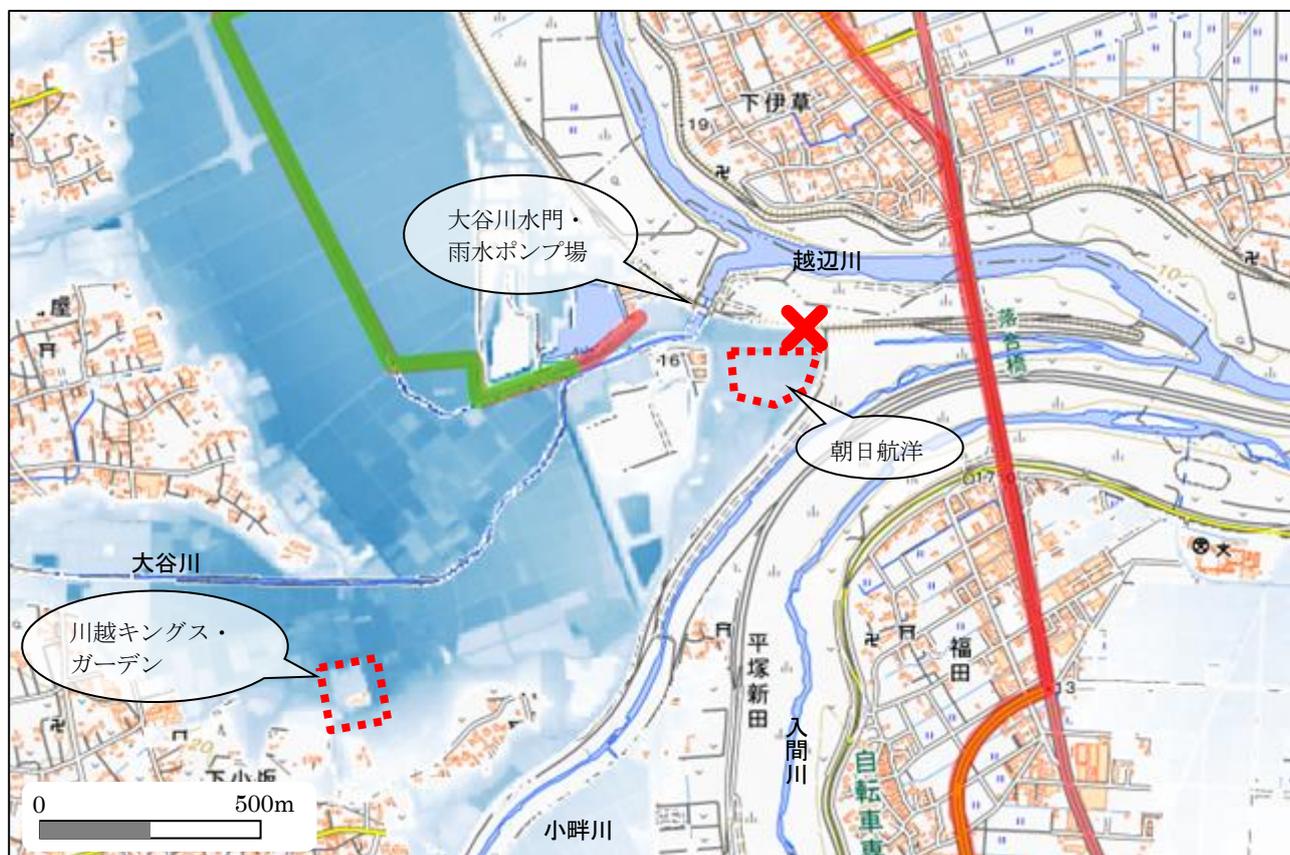
図4

図4は、浸水推定段彩図であり、青色が濃いところほど浸水深が大きいことを示す。

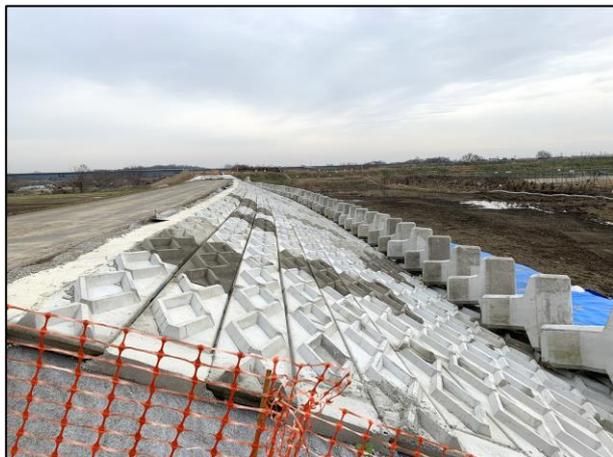
*大谷川水門・大谷川雨水ポンプ場付近から越辺川堤防に上がり、決壊地点を視察した。現在は緊急復旧工事が終了し、真新しいコンクリートブロックが露出している。先述のとおり決壊の原因は越水と推定され、案内者の又吉様によると、13日に現地に入ったときには、堤防上に草などが散乱していたとのことである。*荒上が堤防決壊を確認したのは13日5時25分であり、上空のヘリコプターからの報告によるものであった。決壊時刻は不明である。***参加者の一人で、13日正午ごろ現地を視察した所沢商業高校の猪鼻幸太先生によると、地元の話として13日10時ごろまでは水は堤外地から堤内地に向かって流れていたが、猪鼻先生が現地を視察した同日正午前には流れが逆向きになっていた。

越辺川右岸 0.0k 付近の堤防決壊地点で、緊急復旧工事はすでに終了している。写真は下流側を望み、左遠方の橋は落合橋。写真右が堤内地（川裏）。写真には写っていないがこの右側には被災した朝日航洋がある。

緊急復旧工事は次の手順で行われた。

④ コンクリートブロックを敷き詰める。

なお、本工事は緊急復旧工事で使用した資材をすべて取り除いて一からやり直すということである。工事完了は2020年の出水時期前を予定している。

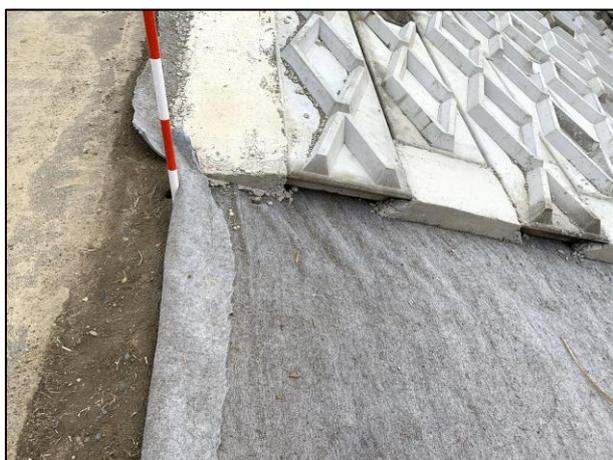
灰色の布は遮水シート。家庭にあるじゅうたんと同じくらいの厚みがある。この上にコンクリートブロックが隙間なく敷き詰められている。こうした復旧資材は、各地の整備局に備蓄されているもので、災害時は互いに融通しあう。これは、災害発生後に業者に発注したのでは間に合わないためである。

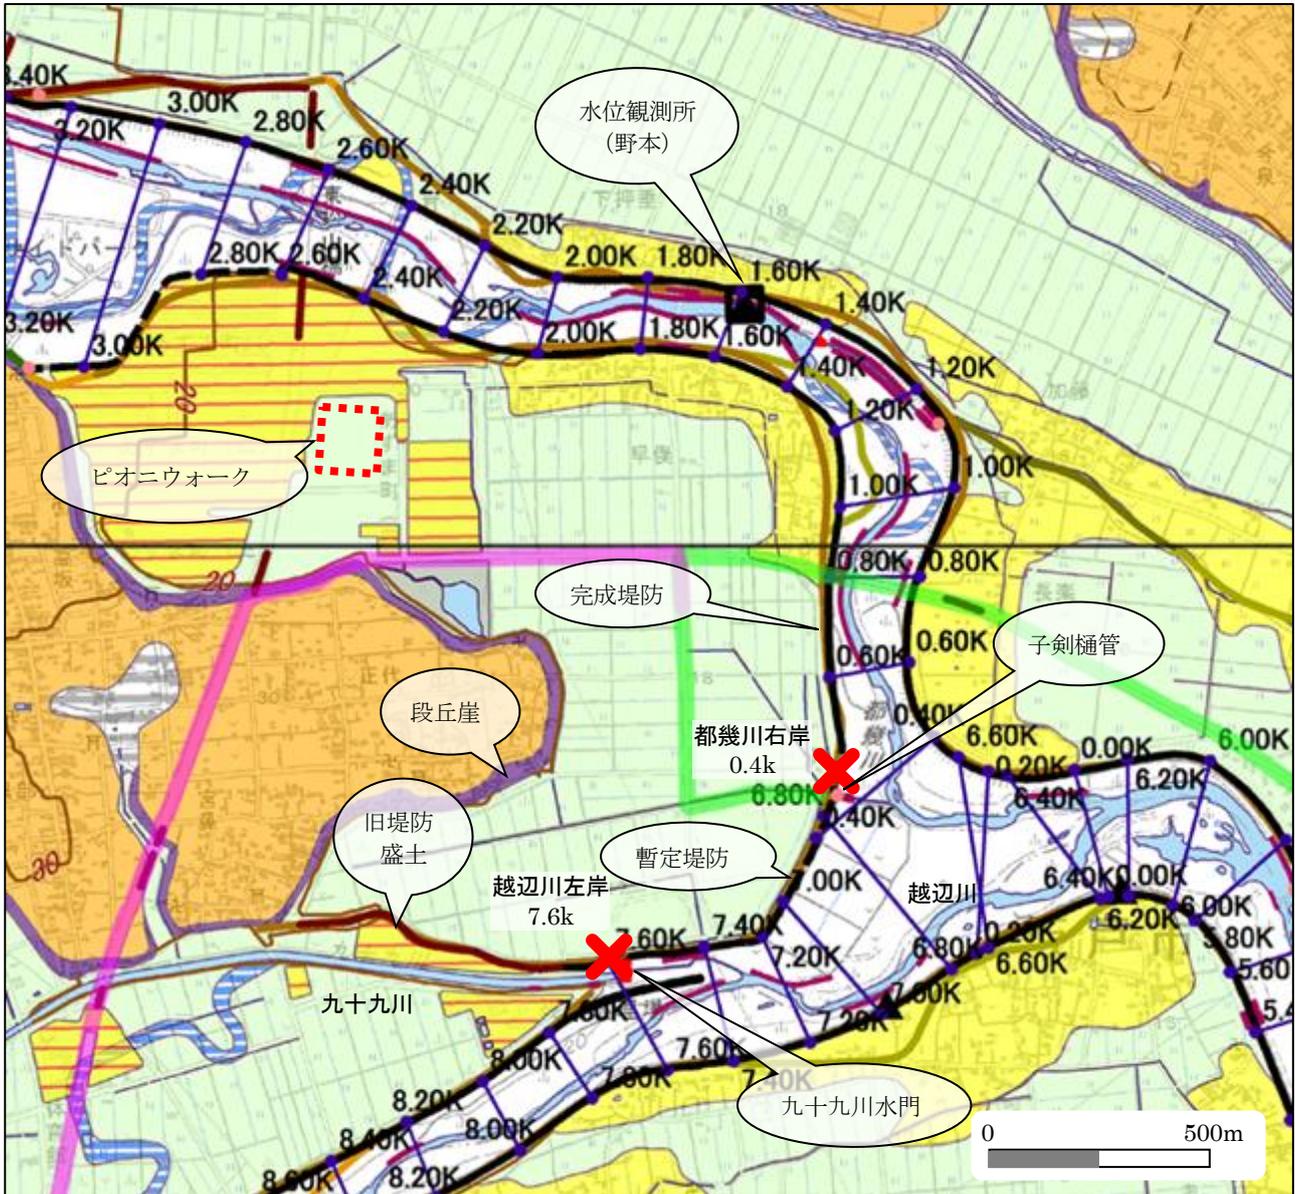
図5

右手に未だ再開していない正代運動公園，左手に破壊された子剣（こつるぎ）神社の間の空き地にバスを駐車し，レンガ造りの子剣樋管の脇から堤防を上り，都幾川右岸0.4kの決壊地点を視察した。緊急復旧工事はすでに終了しているが，越辺川右岸0.0kとは異なり「二重締切」と呼ばれる工法が採用された。矢板（やいた）という鋼製の板状杭を打ち込んで，堤防を一時的に厚くしている。現地できくに驚いたのは，堤防の厚さや高さが場所によって異なることである。筆者は12月11日に川越高校の森山先生と現地を歩いたが，そのときには全く気づかなかった。堤防の改修には，巨額の費用がかかることはもちろん，水門管理者など多くの関係者との協議も必要で，簡単に進められるものではないことを知った。なお，*子剣樋管は埼玉県の近代化遺産にも登

続いて、越辺川左岸 7.6k 決壊地点を視察した。九十九川水門のすぐ上流側が決壊地点であり、ここは九十九川左岸ではないのか？ 実は水門の上流側に河川管理境界の看板があり、ここを境に埼玉県管理の九十九川、国管理の越辺川になるということである。したがって、九十九川水門は国管理の水門ということになる。埼玉県が管理する九十九川の堤防は**霞堤で、堤防が決壊しなくても堤防を越えて溢れた水は堤内地に流れていく構造になっている。堤防決壊を荒上が確認したのは13日7時ごろであるが、実際に決壊したのは12日の21時ごろとみられている。

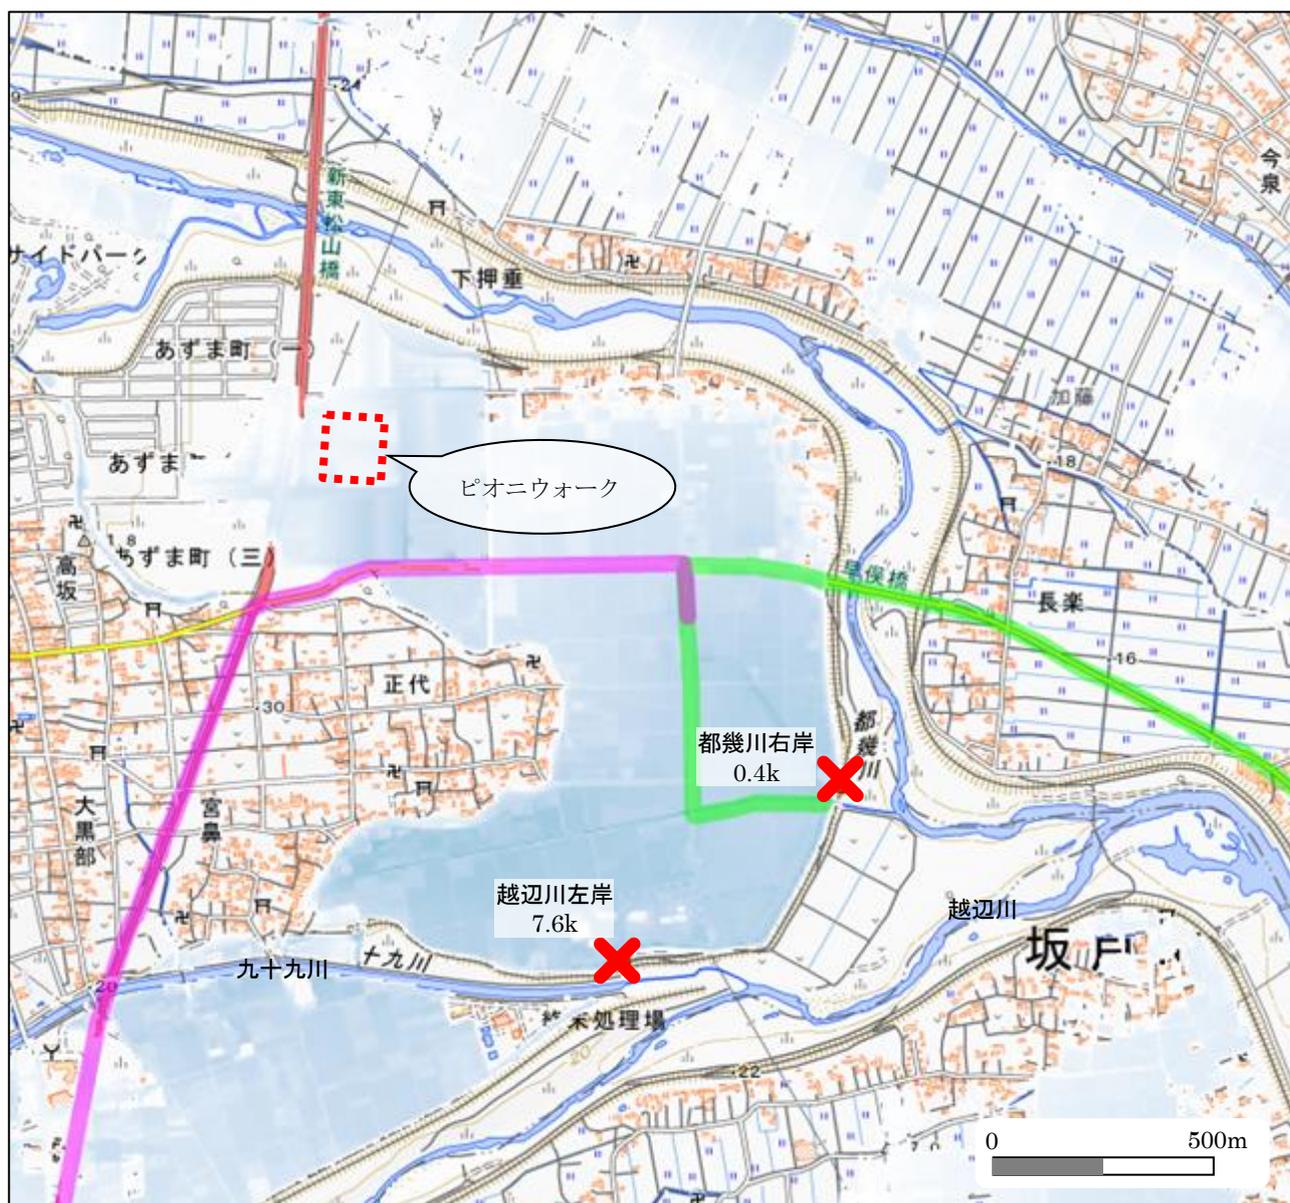
図6

図6は浸水推定段彩図である。**図中のピオニウォークは、2010年に開業した大型ショッピング

グモールであり、今回、大きな浸水被害を受けて長期間の休業を余儀なくされたが、巡検翌日の12月27日に再開した。浸水時の写真や動画は、ネット上に多数公開されている。ピオニウォークを含む東松山市あずま町は、東松山市都市計画事業高坂駅東口第二特定土地区画整理事業によって開発された地域である。都市再生機構（UR）が開発主体となって進められ、事業開始は2001年、街びらきは2010年4月11日である。約60haの土地に計画人口6,000人規模の住宅と商業施設が建設された。

図7の左側の地形図は、下側が5万分の1地形図・川越（平成8年要修）、ピオニウォークを含む上側が同・東松山（平成13年修正）である。少なくとも2001年までここは田んぼであったことがわかる。あずま町の住宅街も一部地域で浸水した（図6）ことから、住民はたいへんな思いをしたであろう。これまで述べたように、わが国では堤防の改修をはじめとして、さまざまな治水事業が行われてきた。その結果、長年にわたって開発が抑制されてきた地域を高度に利用できるようになった。しかし、いざ災害が発生したときには真っ先に被害を受ける可能性が高い。このことは常に念頭におかなければならない。同時に、行政側も災害等の危険性を考慮した都市計画のあり方について検討する必要があるのではないだろうか。

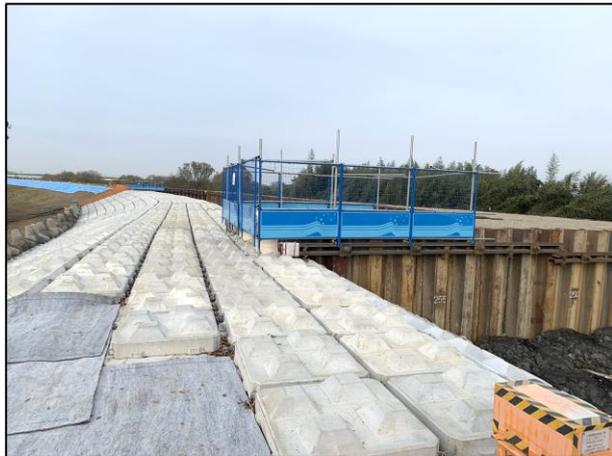
都幾川右岸 0.4k 付近の堤防決壊地点。復旧には二重締切という工法が採用されており、より強固である。写真は上流方向を望み、左遠方のブルーシートは越水によって堤防が侵食された箇所を覆っている。写真には写っていないが、前方に小剣樋管が埋設されている。

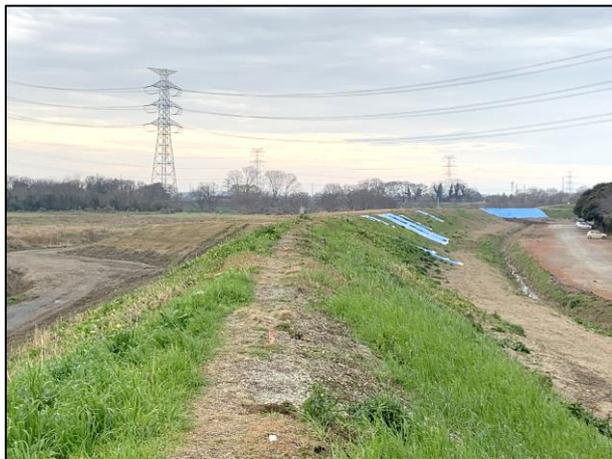
都幾川右岸 0.4k 付近から下流側を望む。左側が堤外地（川表）。堤防が途中から Y 字形に分岐しているように見えるが、実はそうではない。台風 19 号の前から、都幾川右岸堤防を強化（厚く）する改修工事が行われてきた。決壊地点は未改修区間であった。

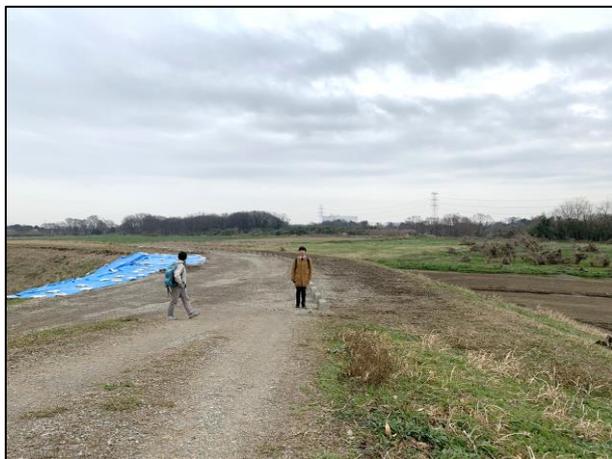
越辺川左岸 7.4k 付近から下流方向を望む。堤防の高さが下流の方が低くなっていることがわかるだろうか。堤防は場所によって厚さも高さも異なることがある。

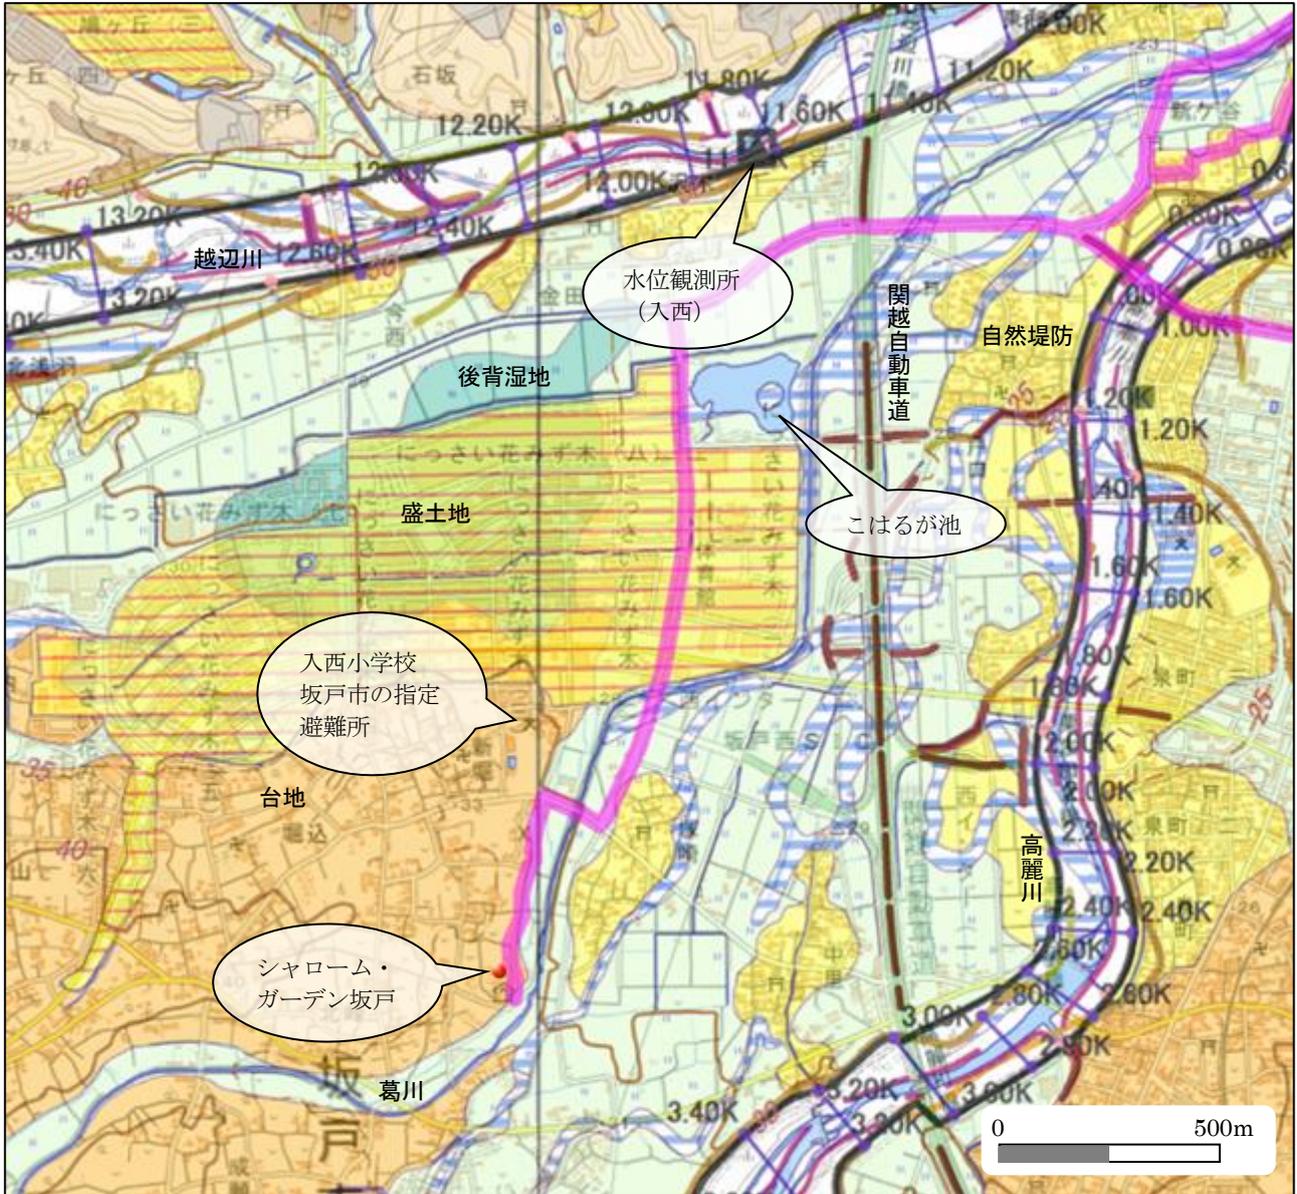
図8

(注) ・ 後背湿地は、中分類の氾濫平野のうち、堆積が進んでいない低湿地のこと。
 ・ 地理院地図の標準地図の上に治水地形分類図を 35%の透過率で重ね合わせた。
 (地理院地図・治水地形分類図により作成)

シャローム・ガーデン坂戸は、葛川の左岸の台地の縁に立地している。北側にはURが開発した「坂戸ニューシティにつさい」があり、2000年代はじめに街びらきした。このニュータウンの特徴は、工業団地と戸建ての住宅地から構成されている点にあり、ぎょうざの満洲の本社兼工場も立地する。最寄り駅は東武東上線・北坂戸駅で離れているため、路線バス（川越観光自動車・入西団地循環線）で北坂戸駅と結ばれ、ラッシュ時は1時間に最大6本運行されている。こはる

が池はニュータウン建設のさいに盛土した関係でつくられた遊水池である。
