# 東武鉄道の水災害史

埼玉県立春日部工業高等学校  
機械科2年B組 浅田晴輝

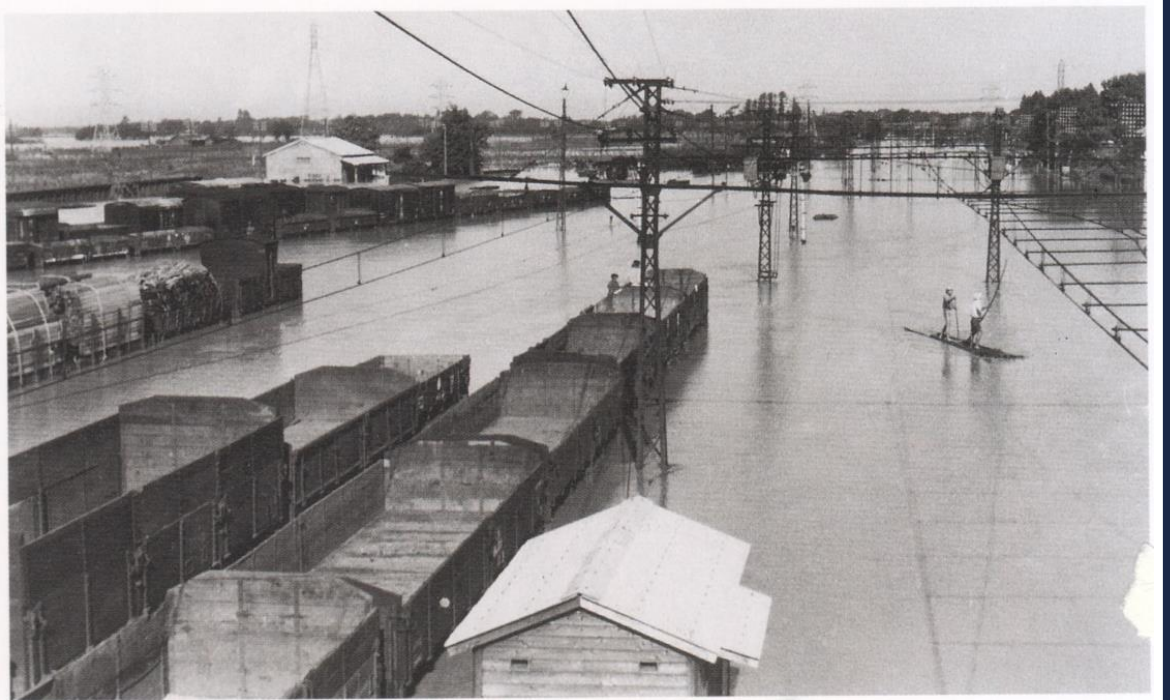
冠水した杉戸駅(現・東武動物公園駅)  
写真はRAILWAY100より

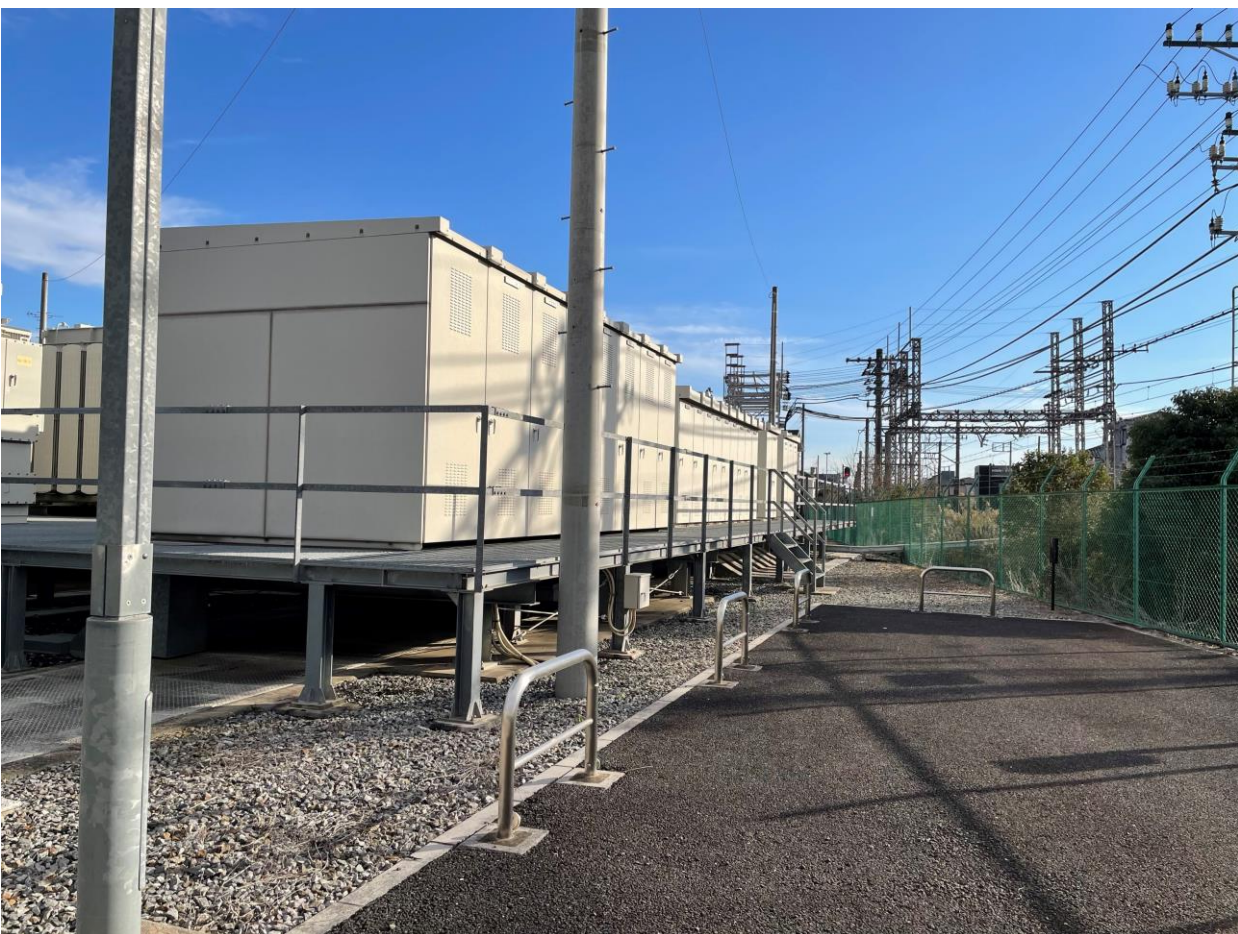
かさ上げが行われている東武鉄道の変電所  
(撮影：浅田晴輝)

- <観測>
- ・風速や雨量の観測
  - ・河川水量監視カメラの設置  
→状況によっては運転規制を実施
- <対策工事>
- ・変電所等のかさ上げ  
→早期復旧が可能となる
  - ・盛土や切土区間の点検  
→場合によっては法面(のりめん)改修工事
- <その他>
- ・東武鉄道独自のハザードマップの作成  
→被害想定や豪雨時の対策が円滑に
  - ・浸水時の深さを電路柱にテープでマーキング  
→どの程度の浸水であるかを視覚化
